Câmara Municipal de Viçosa

INDICAÇÃO Nº 477/2022

Descida da Rua Guararapes de encontro com a Rua Aimorés

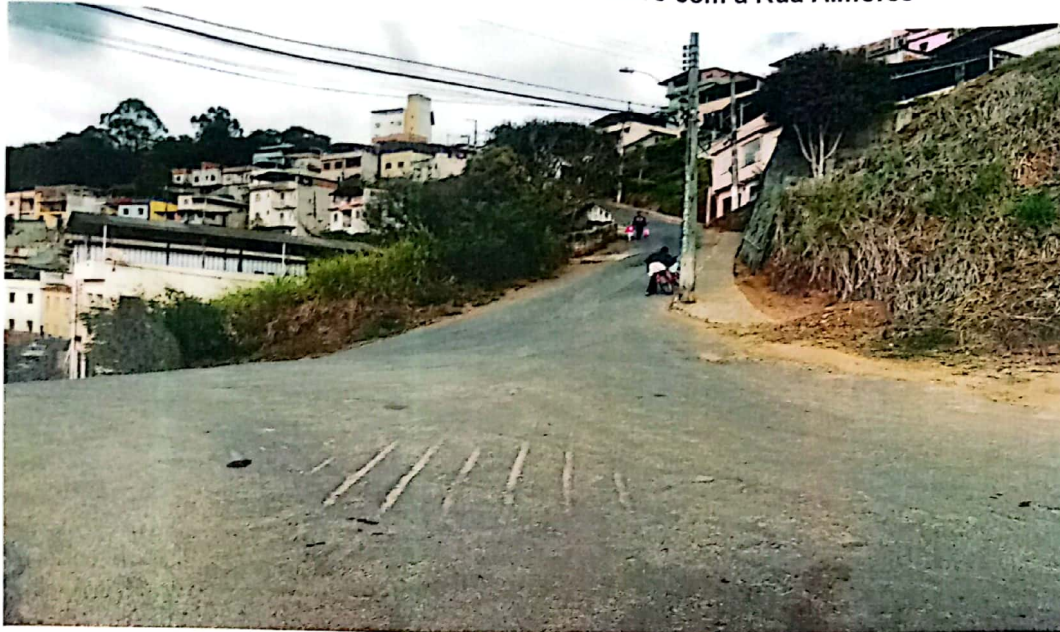
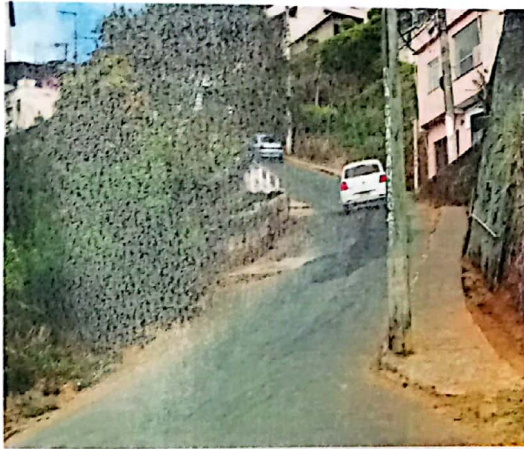
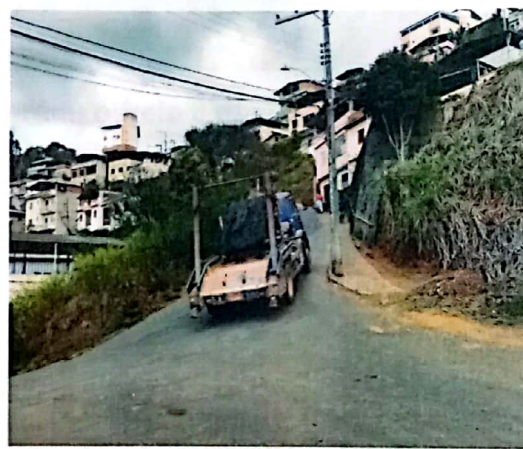
Esta solicitação se faz necessária uma vez que no referido morro citado vem acontecendo inúmeros acidentes em razão da falta de um redutor de velocidade no local, tal como um quebra-molas.

As instalações de trânsito do local são precárias e insuficientes para a redução de velocidade e segurança, tal como o quebra-molas, fato que vem tornando o local perigoso e bastante suscetível a acidentes para as pessoas e os veículos que por ali transitam.

REQUEIRO a Vossa Excelência, na forma regimental, que seja solicitado ao Senhor Prefeito Municipal, que interceda junto ao órgão competente, para que providencie, com **EXTREMA URGÊNCIA**, a instalação de quebra-molas e barras de proteção na descida da Rua Guararapes de encontro com a Rua Aimorés, Bairro São Sebastião.

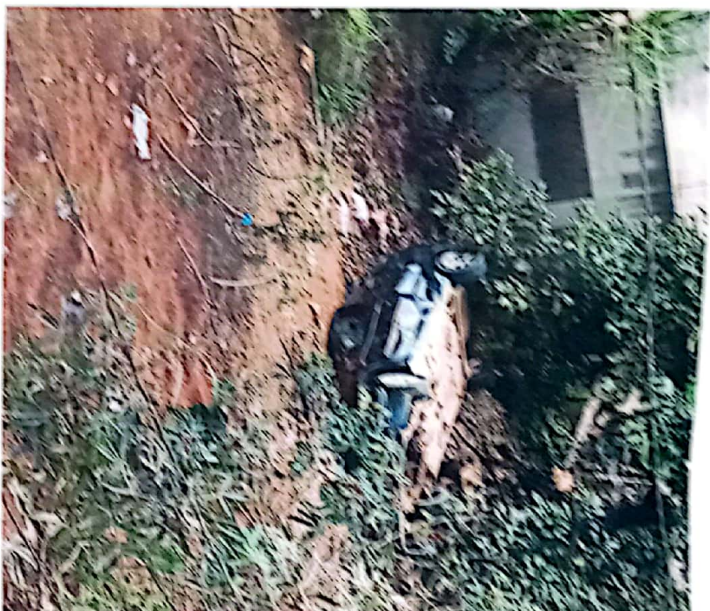
No domingo (14/08), houve mais um grave acidente

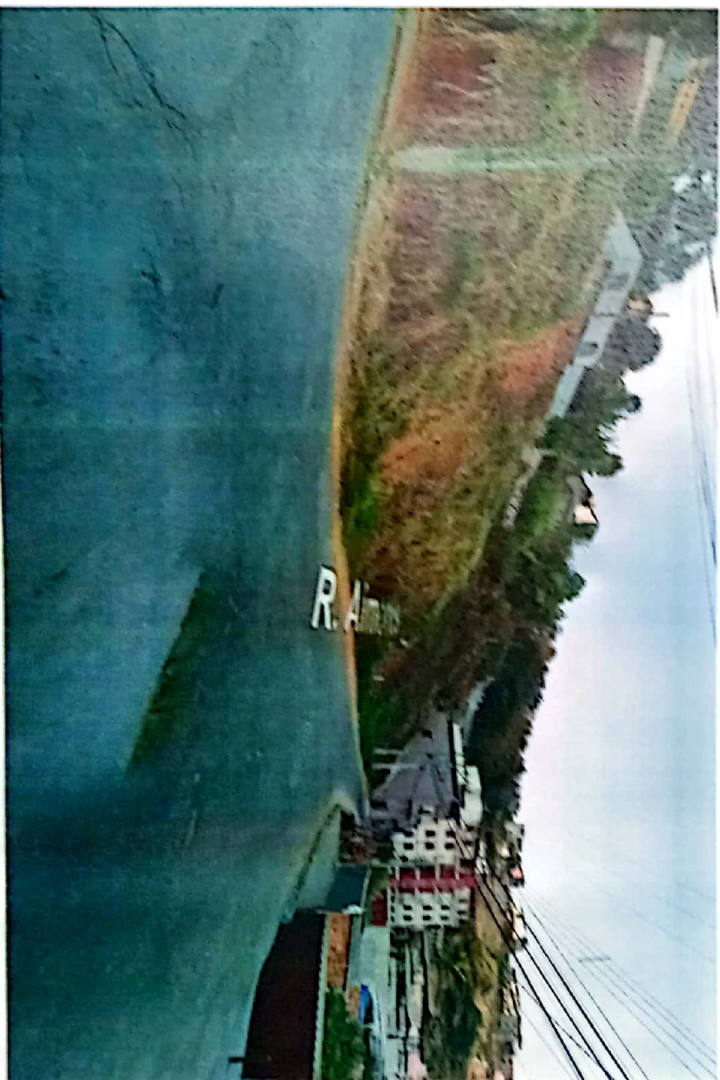
O veículo provavelmente perdeu o freio e despencou

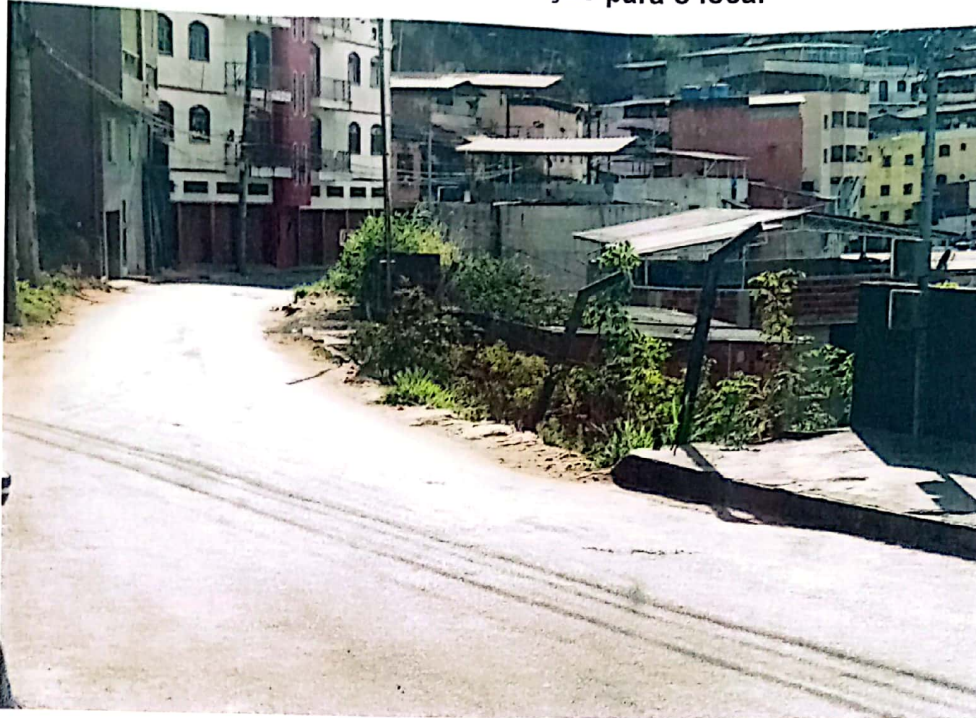
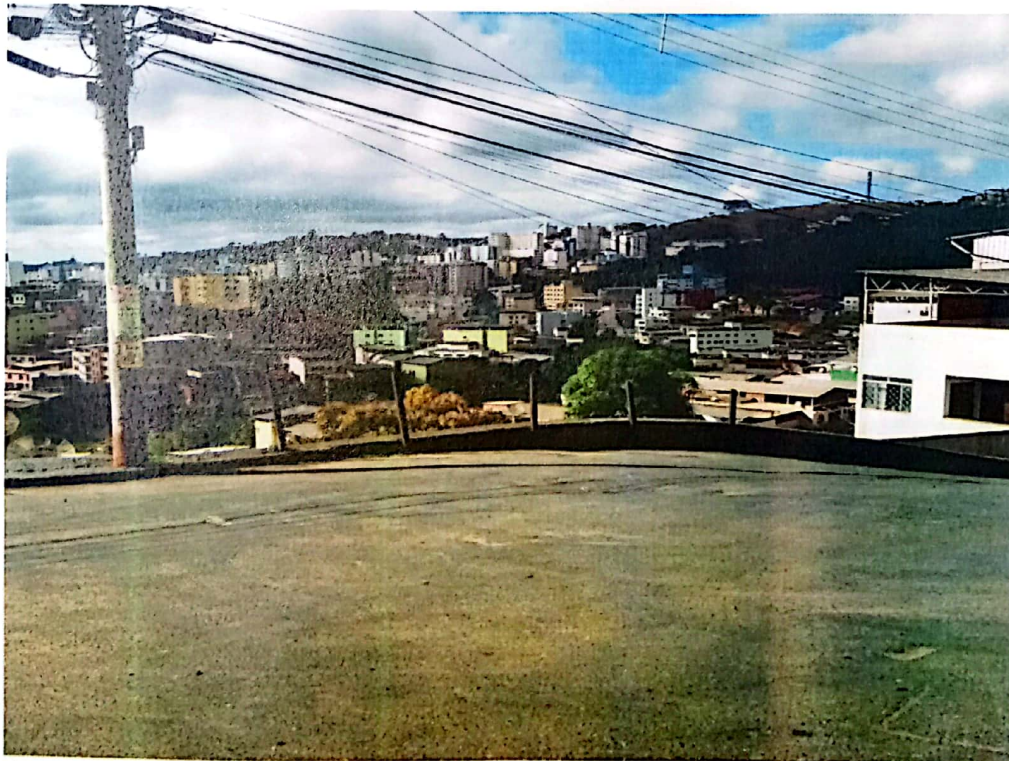
Faltam barras de proteção para o local

Faz-se necessário também que se coloque uma barra de proteção, como por exemplo, as que são usadas em pontes, para evitar a queda de pessoas e/ou veículos que por ali transitam e muitas vezes não dão conta de frearem ao descerem a rua.

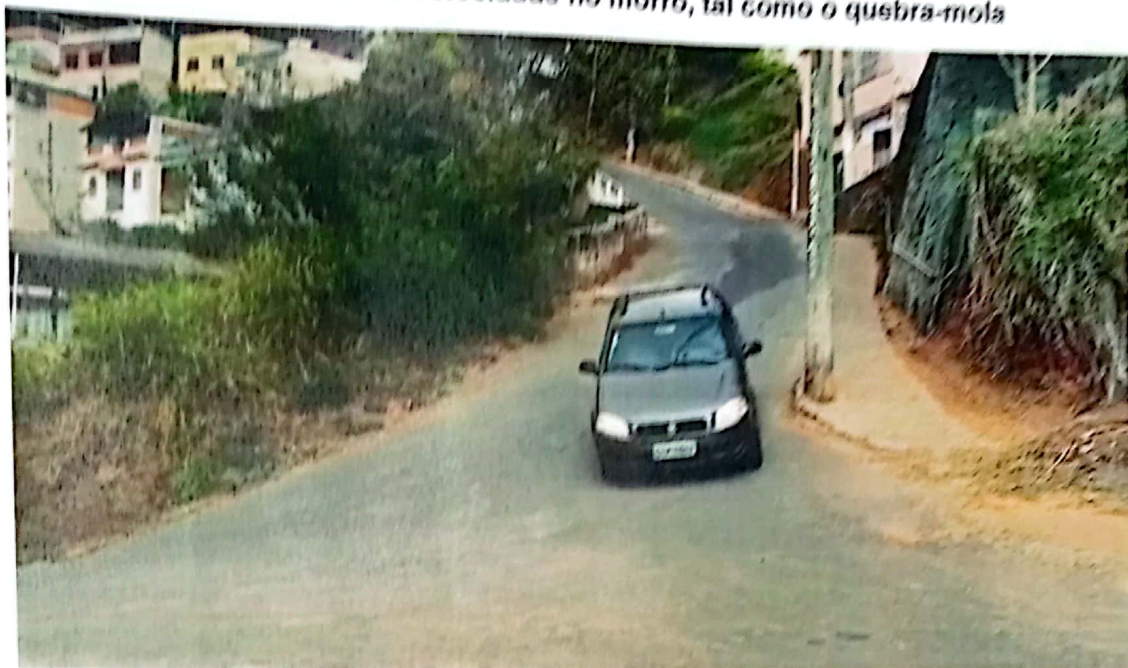
Não tem redutor de velocidade no morro, tal como o quebra-mola
